<b>ÁREA METROPOLITANA DE BUCARAMANGA</b> <small>BUCARAMANGA - FLOREBALENCA - ORÓN - PEREQUIBETÁ</small>	<b>PROCESO GESTIÓN AMBIENTAL</b>	<b>CODIGO: SAM-FO-014</b>
	<b>AUTO N°: 009-18</b> <b>28 FEB 2018</b>	<b>VERSIÓN: 01</b>

Por medio del cual se ordena apertura de investigación administrativa sancionatoria ambiental.

12. Que el equipo Técnico de la Subdirección Ambiental realizó visita al Centro Penitenciario de Mediana y Alta Seguridad Palogordo – EPAMS, emitiendo informe Técnico de fecha 18 de Diciembre de 2017, del cual se transcribe los siguientes apartes de interés:

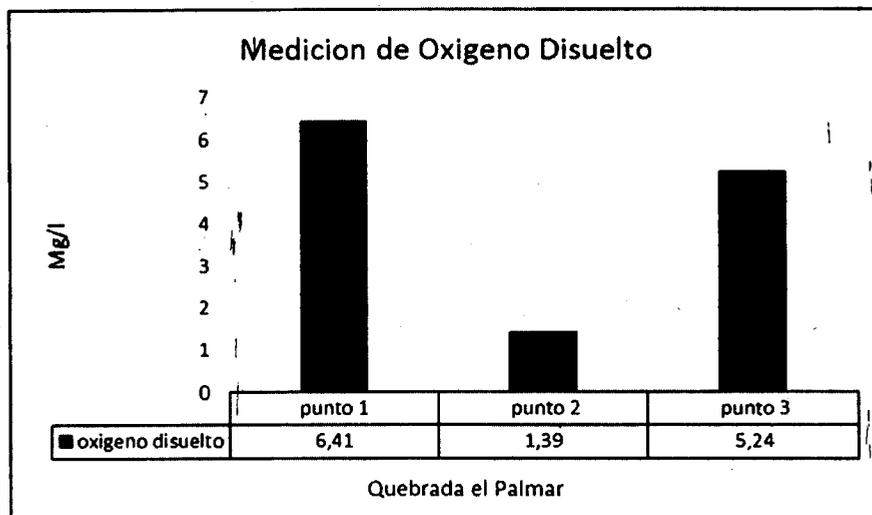
Figura No. 2. Oxígeno Disuelto en los puntos de monitoreo de la Quebrada el Palmar y del canal pluvial.

el Oxígeno Disuelto - OD es el principal indicador del estado de contaminación de una masa de agua y para la quebrada el Palmar osciló entre los 6,41 y 5,24 mg/L, lo cual corresponde a una buena concentración de la corriente hídrica. Contrario a esto, el vertimiento del canal de aguas lluvias presentó una concentración de 1,39 mg/l aportada de manera directa a la fuente hídrica, lo cual podría tener una afectación sobre la calidad del recurso hídrico, teniendo en cuenta que se considera un nivel crítico a <3.0 mg/L y es un indicador de la eutrofización. Por debajo de 1 mg/L se encontrarán zonas anaerobias y por consiguiente habrá presencia de malos olores. (CARDENAS, F. 1999, BELFORE, S., 2003. ALVARO OROZCO JARAMILLO).

De los resultados se puede concluir que los vertimientos entregados por el canal pluvial, presentan características y concentraciones que podrían afectar las condiciones organolépticas y fisicoquímicas de la quebrada el Palmar.
