**ÁREA METROPOLITANA
DE BUCARAMANGA**

DAMB - SAM 3884

Asunto: Respuesta al radicado AMB No. 4666 del 16 de junio de 2016.

ÁREA METROPOLITANA DE BUCARAMANGA <small>BUCARAMANGA - FLORIBAMANGA - OBON - PEDRUELA</small>	PROCESO GESTION AMBIENTAL	CODIGO: SAM-FO-006
	INFORME TECNICO	VERSION: 01

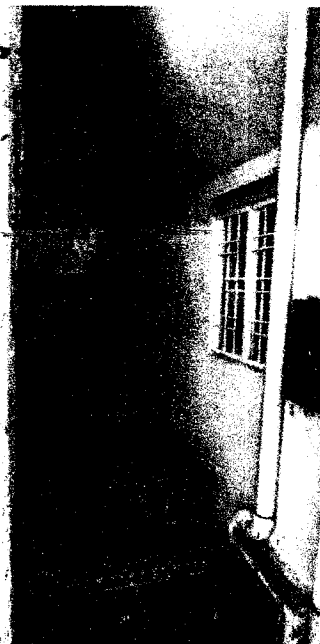
- El sector conocido como tugurios 20 de julio está localizado sobre la corona y gran parte del talud contiguo a la Autopista Bucaramanga - Girón. Las viviendas que conforman el sector se construyeron sobre zonas de alta pendiente, y se fueron consolidando como asentamiento urbano sin un plan de desarrollo urbanístico establecido.
- Según radicado de entrada AMB No. 4666 habitantes del barrio manifiestan problemas de deslizamiento e inundaciones en el sector, sin embargo, al momento de la visita y al realizar la consulta con la comunidad, se puede inferir que los problemas derivan del manejo de las aguas de escorrentía, puesto que la recolección y conducción presuntamente carecen de la capacidad requerida, por lo que el acceso a las viviendas y los pasos peatonales terminan trasportando caudales considerables que comprometen la integridad de las personas y las viviendas.

Fotografía 1. Descarga de aguas lluvias en los pasos peatonales del sector.

1. El Área Metropolitana de Bucaramanga dentro de su competencia como autoridad ambiental urbana, apoyará los procesos de gestión del riesgo y mitigación del riesgo a los que haya lugar.
2. EMPAS E.S.P. está notificado de la problemática, y actuará según corresponda.
