<b>ÁREA METROPOLITANA DE BUCARAMANGA</b> <small>BUCARAMANGA - FLORIABLANCA - GIRÓN - PIEDICUESTA</small>	<b>PROCESO GESTIÓN AMBIENTAL</b>	<b>CODIGO: SAM-FO-014</b>
	<b>RESOLUCION</b> ( 001267 / 14 ) 14 DIC 2018	<b>VERSIÓN: 01</b>

Por el cual se niega un permiso de Vertimientos

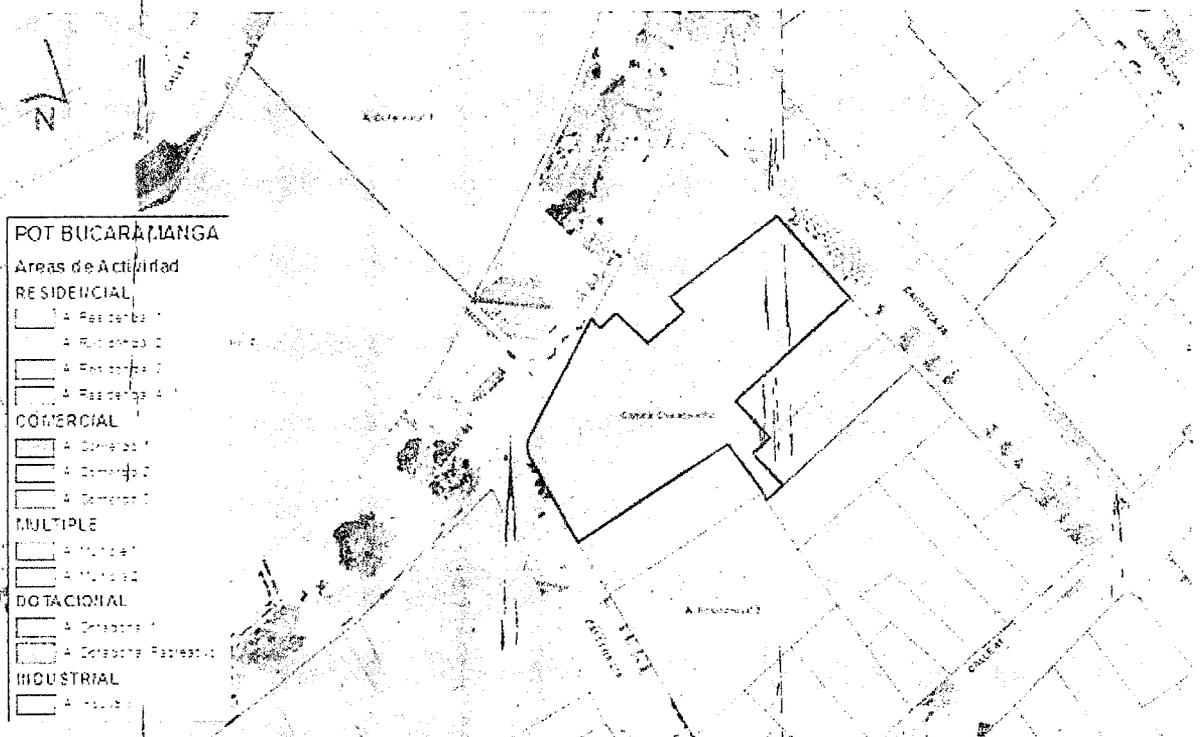
Imagen 18. Usos del suelo de la sociedad CLINICA CHICAMOCHA S.A.

*En las siguientes gráficas es posible evidenciar que la CLINICA CHICAMOCHA S.A. sede Principal no está ubicado en ningún suelo de protección o área que impida la ejecución de las actividades propias de la prestación de los servicios de salud, está ubicado en una zona catalogada según el POT de Bucaramanga como de uso Dotacional.*
