ÁREA METROPOLITANA  
DE BUCARAMANGA

Asunto: Respuesta a la solicitud con radicado interno AMB No 6531 de 19/08/2015. Construcción de una vivienda sobre la corona del talud en el Barrio: 1 de mayo del Municipio de Bucaramanga

**1.1 LUGAR, FECHA Y HORA DE LA VISITA**  
 Bucaramanga – Construcción de una vivienda en la corona del talud Agosto 28 de 2015, 3:30 p.m.

INFORME TECNICO

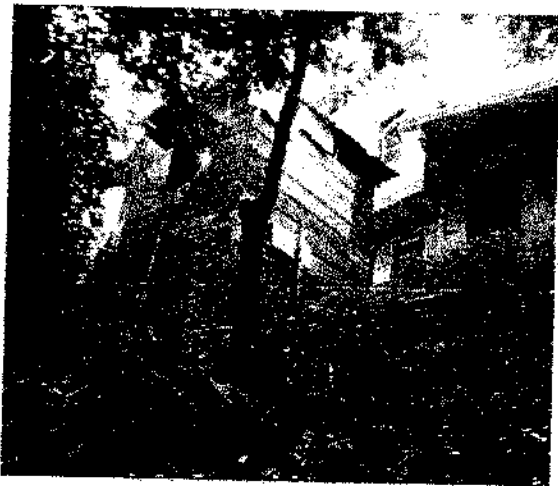
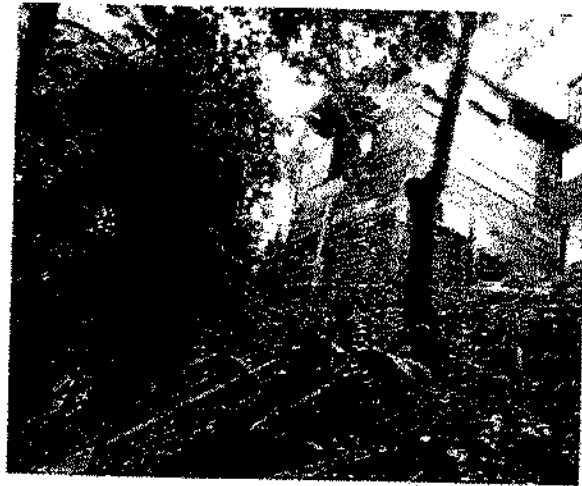
Se realizó visita para afectación ambiental por la construcción de un encerramiento en tabla y lamina de zinc que se encuentran en la corona del talud ubicada en el costado de la margen izquierda del Barrio 1 de mayo del Municipio Bucaramanga.

1. De acuerdo al estudio del mapa de microzonificación geotécnica de Ingeominas, la construcción está sobre la zona 3B la cual corresponde a Escarpes de la Meseta de Bucaramanga. "Las características geológicas, geotécnicas y morfológicas de estas áreas no permiten garantizar la estabilidad de proyectos de desarrollo urbano. Por lo tanto, cualquier edificación u obra de infraestructura que se localice en esta área, estará en grave peligro de ser afectada severamente por procesos de inestabilidad del terreno."<sup>1</sup>

Fotografía 2. Construcción que se encuentran en la corona del talud

3. Se debe realizar visita conjunta por parte de Secretaría de Planeación Municipal, inspección de Control Urbano, Concejo Municipal del Riesgo y el Área Metropolitana de Bucaramanga, a la construcción para establecer medida preventiva, ya que este talud no debe ser objeto de ninguna intervención.
4. La construcción se encuentra ubicado en área urbana de protección, según se evidencia en el plano de zonificación de restricción a la ocupación

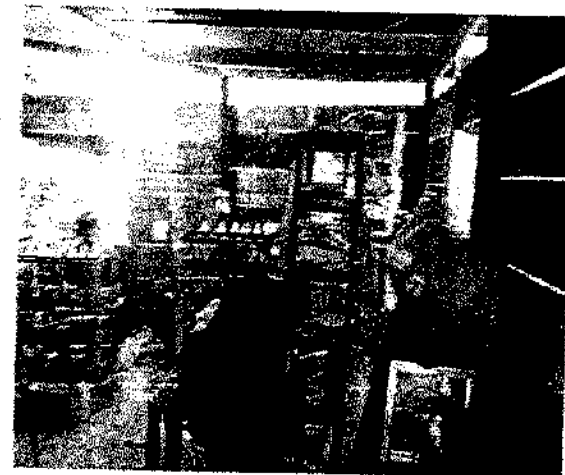
1. Se pudo evidenciar que dentro de la vivienda se encuentra seis (6) estantes, una mesa de corte, un punto de luz y material de zapatería.
2. Encontramos que la vivienda en mención es utilizada para una microempresa de zapatería donde laboran 5 a 10 personas

1. Fotografía 3. Encontramos que la vivienda en mención es utilizada para una microempresa de zapatería donde laboran 5 a 10 personas
