Asunto: Radicado 1701 marzo 10 de 2015. Denuncia Ambiental conjunto Portanova. Piedecuesta.

ÁREA METROPOLITANA DE BUCARAMANGA <small>BUCARAMANGA - FLORIDABLANCA - GIRÓN - PIEDECUESTA</small>	PROCESO GESTION AMBIENTAL	CODIGO: SAM-FO-006
	INFORME TECNICO	VERSION: 01

Denuncia Ambiental rad 1701 marzo 10 de 2014, se realizar visita de inspección ocular para revisión de afectaciones ambientales generadas por la construcción del conjunto Portanova

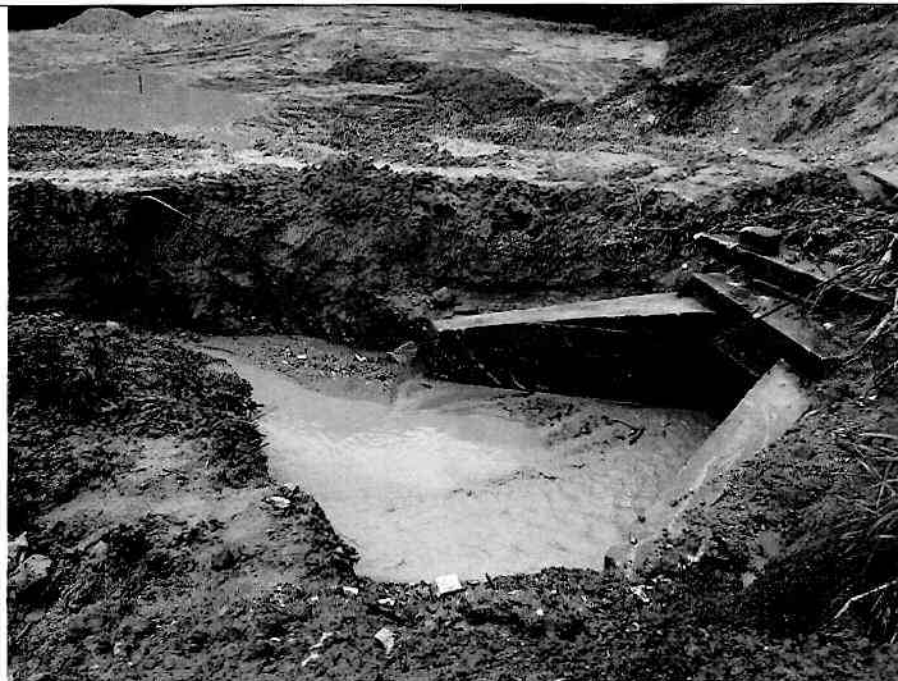
Box couvert ubicado a la entrada del predio. Luego de atravesar la autopista.

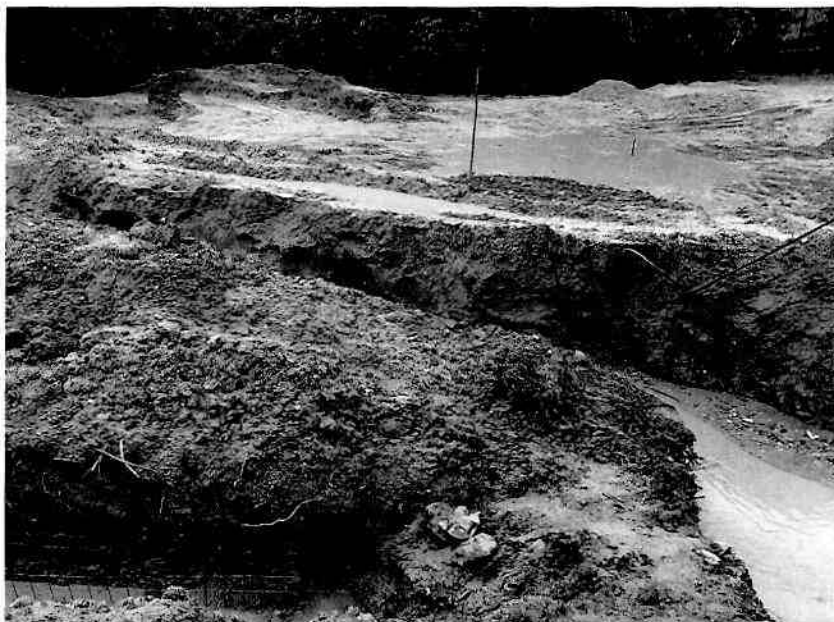
3. IDENTIFICACIÓN Y CONCRECIÓN DE LA PRESUNTA AFECTACIÓN
<p>No presentaron permiso de ocupación de cauce, ni se sabe porque están canalizando con tubería la quebrada que atraviesa el lote.</p>

Quebrada en proceso de canalización.

4. CONCLUSIONES Y RECOMENDACIONES
<ul style="list-style-type: none"> • Solicitar permisos y diseño de las obras para definir la incorporación de la quebrada con el proyecto. • Solicitar a Marval, propietario de predio contiguo la limpieza del sedimento de la quebrada, con el fin de permitir flujo de agua y evitar el represamiento de la misma.

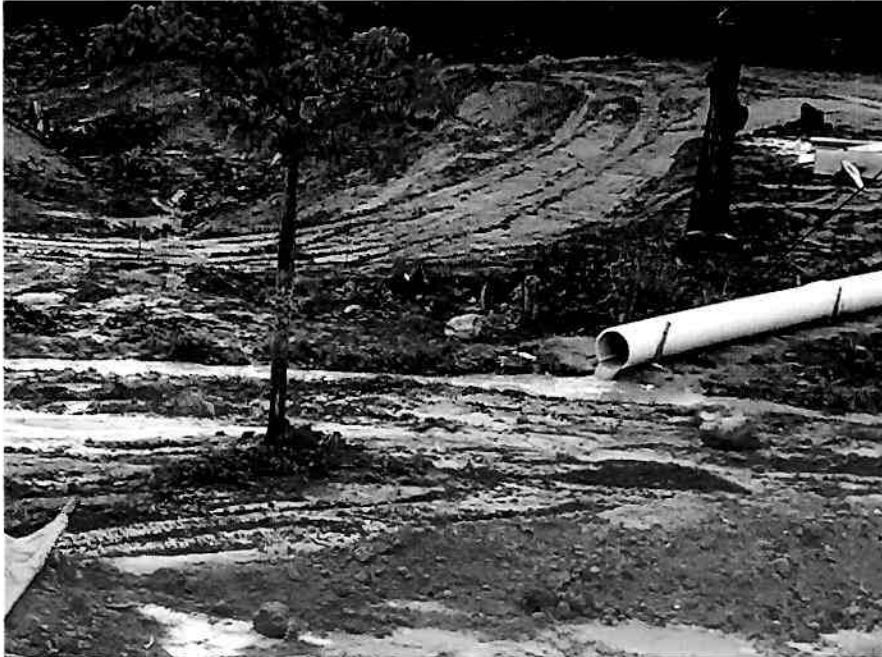
Tubería utilizada para la canalización

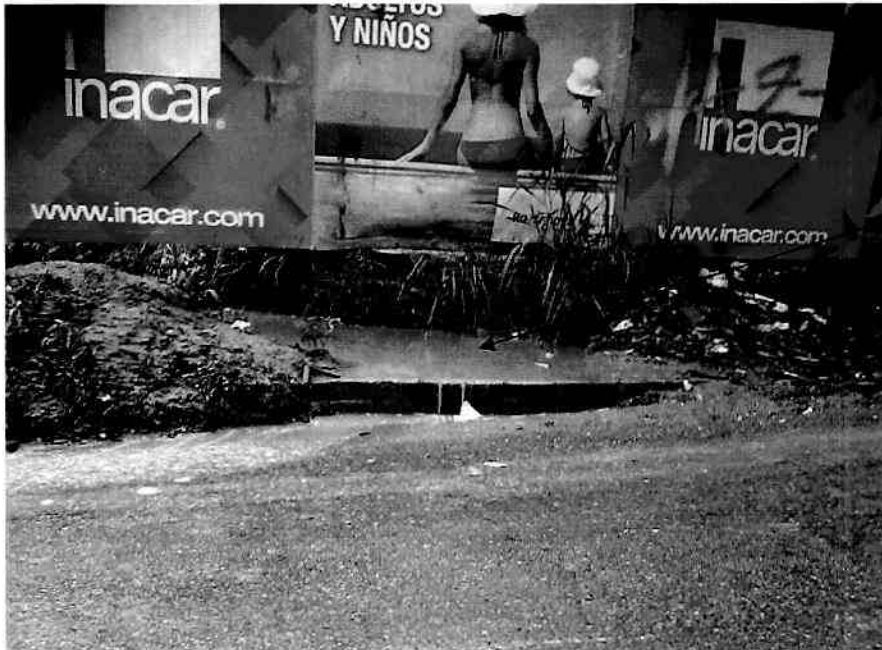
Quebrada a la salida del predio de INACAR, entrega al Box de la vía el cual esta rebotado y el agua se escurre por la cuneta de la vía.

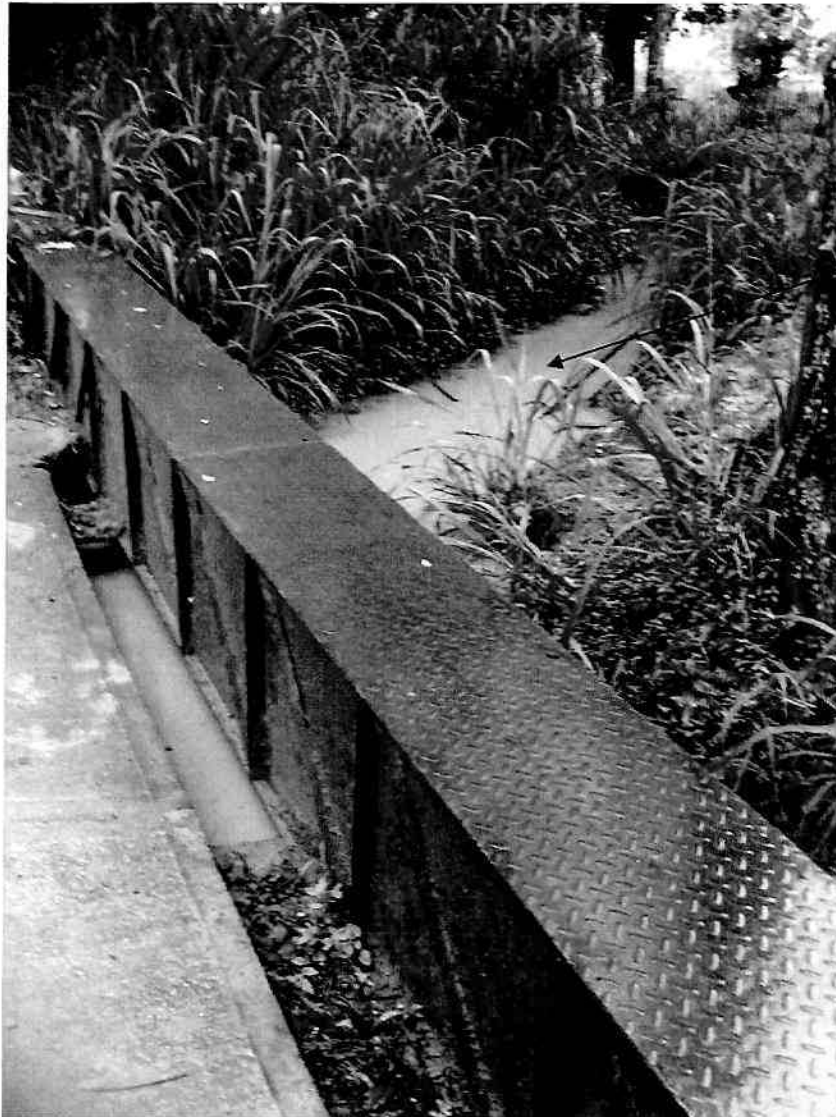
2. DESARROLLO DE LA ACTIVIDAD – HECHOS EVIDENCIADOS
<p>El equipo técnico de la Subdirección Ambiental del Área metropolitana de Bucaramanga, realizó visita técnica al proyecto Portanova, ubicado en el municipio de Piedecuesta, para revisar las afectaciones ambientales en dicha zona, encontrando:</p> <ol style="list-style-type: none"> 1. En el predio donde se adelantan las obras para construcción del proyecto Portanova de la empresa INACAR, se han realizado movimientos de tierra, se han talado árboles y se está canalizando una quebrada. 2. Se solicitó permiso de ocupación de cauce pero no fue entregado 3. A la salida de la quebrada del predio de Inacar, atraviesa con un box coulvert la via de acceso al barrio paseo del puente del municipio de Piedecuesta, luego entra en predios de la constructora Marval, donde se observa poco flujo de agua debido a la colmatación de la sección transversal de la misma.

Quebrada después de salir del predio de INACAR, atravesar la vía de acceso al municipio de Piedecuesta, e ingresar a predios de Marval, No se observa escurrimiento al parecer por la colmatación con sedimentos, lo cual no permite el flujo continuo de agua y genera represamiento de la misma.
