ÁREA METROPOLITANA DE BUCARAMANGA <small>BUCARAMANGA - FLORABLANCA - GIRÓN - PEDEQUESTA</small>	PROCESO GESTIÓN AMBIENTAL	CODIGO: SAM-FO-014
	RESOLUCION 000796 (13 AGO 2018)	VERSIÓN: 01

Por el cual se niega un permiso de Vertimientos

12. Que del mencionado concepto técnico de fecha 02 de agosto de 2018, frente a la solicitud radicada por la peticionaria, se transcriben los siguientes apartes de interés:

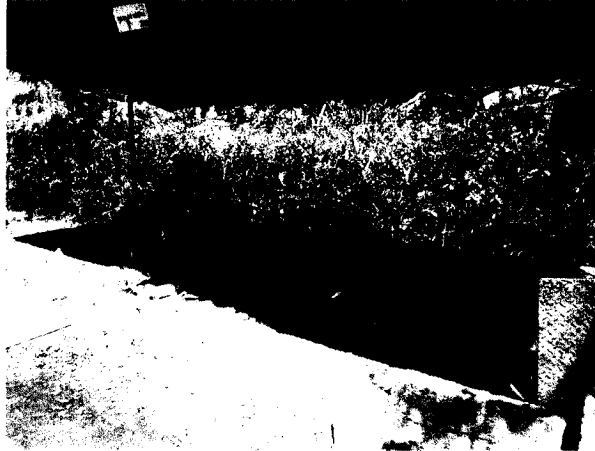
Fotografía 7 Lecho de secado

3. En visita realizada el 1 de agosto de 2018, se observó un inadecuado manejo de lodos y residuos sólidos dispuestos en el lecho de secado, encontrando residuos ordinarios como botellas y recipientes mezclados con los lodos retirados del sistema de tratamiento (ver fotografía 7).
